Ruimte voor natuur bij onderhoud aan watergangen

Paul Hendriks, Peter Paul Schollema (waterschap Hunze en Aa's), Roelf Pot (Roelf Pot onderzoek- en adviesbureau), Henk Jan Ottens (Stichting Werkgroep Grauwe Kiekendief), Erik Querner (Querner consult), Ralf Verdonschot (Alterra)

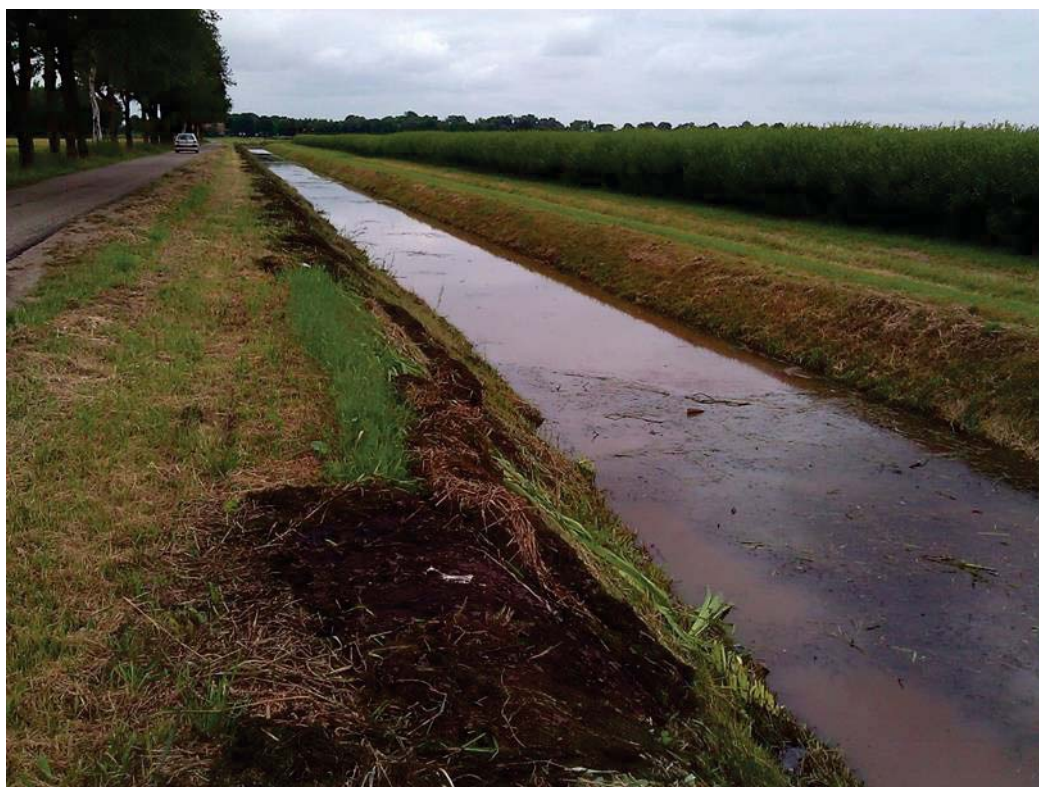
Afbeelding 1. Volledig geschoonde watergang in het groeiseizoen (Foto: Paul Hendriks)

Jaarlijks schonen de waterschappen in Nederland de waterlopen een aantal keer (afbeelding 1). Dit onderhoud is nodig om de watertransportfunctie te waarborgen. Met onderhoud worden beschermde planten- en diersoorten gestoord, verwond en gedood. Dit is verboden op grond van de Flora- en faunawet. De Gedragscode Flora- en faunawet [1] geeft richtlijnen waardoor het mogelijk wordt om zonder ontheffing watergangen te onderhouden.

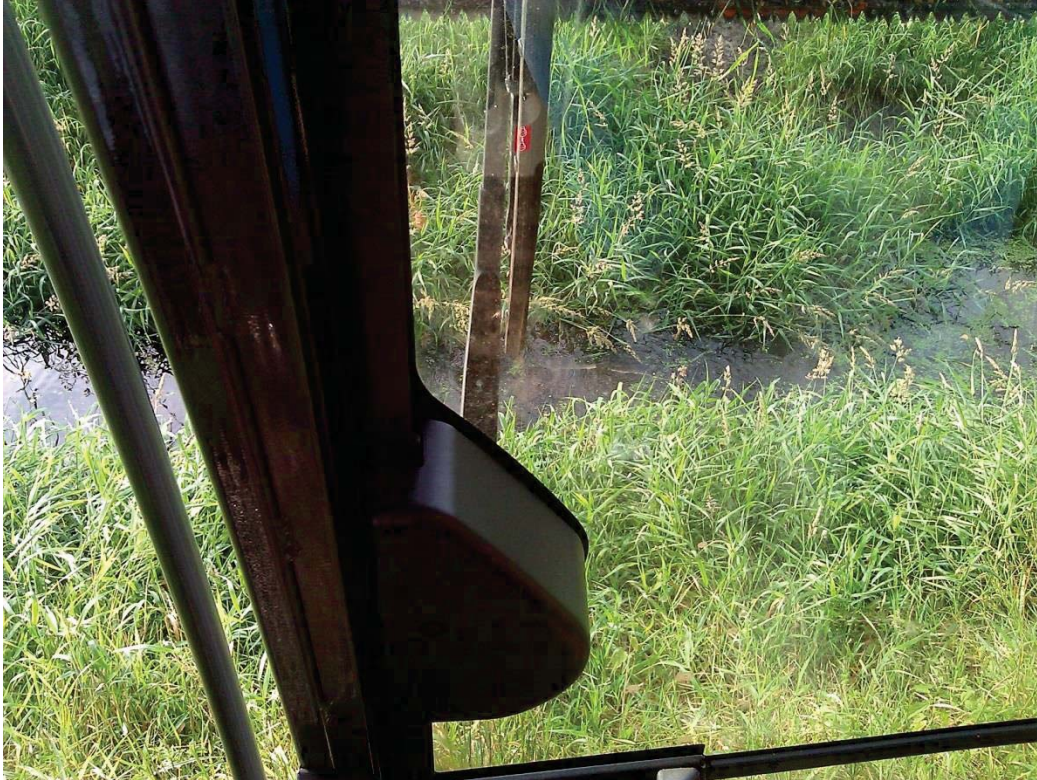
Afbeelding 2. Zicht op het werk vanuit de kraan (Foto: Paul Hendriks)

voortplantingsperiode, tot half juli, wordt er dan veelal niet gemaaid, terwijl de watervegetatie zich massaal ontwikkelt. Dit belemmert het peilbeheer en zorgt voor risico's op wateroverlast. Na half juli worden de watergangen alsnog volledig gemaaid, waardoor de leefomstandigheden van veel jonge dieren en bloeiende planten sterk verslechteren; de ingreep is dan veel heftiger. Zo kunnen vissen bij onderhoud na 15 juli moeilijk wegvluchten in het dan dichtbegroeide water. Daarbij maakt de zorgplicht het onderhoud lastig. Vanuit de hoge positie op de kraan of trekker, is het voor onderhoudsmedewerkers vrijwel onmogelijk beschermde soorten te ontzien (zie afbeelding 2).

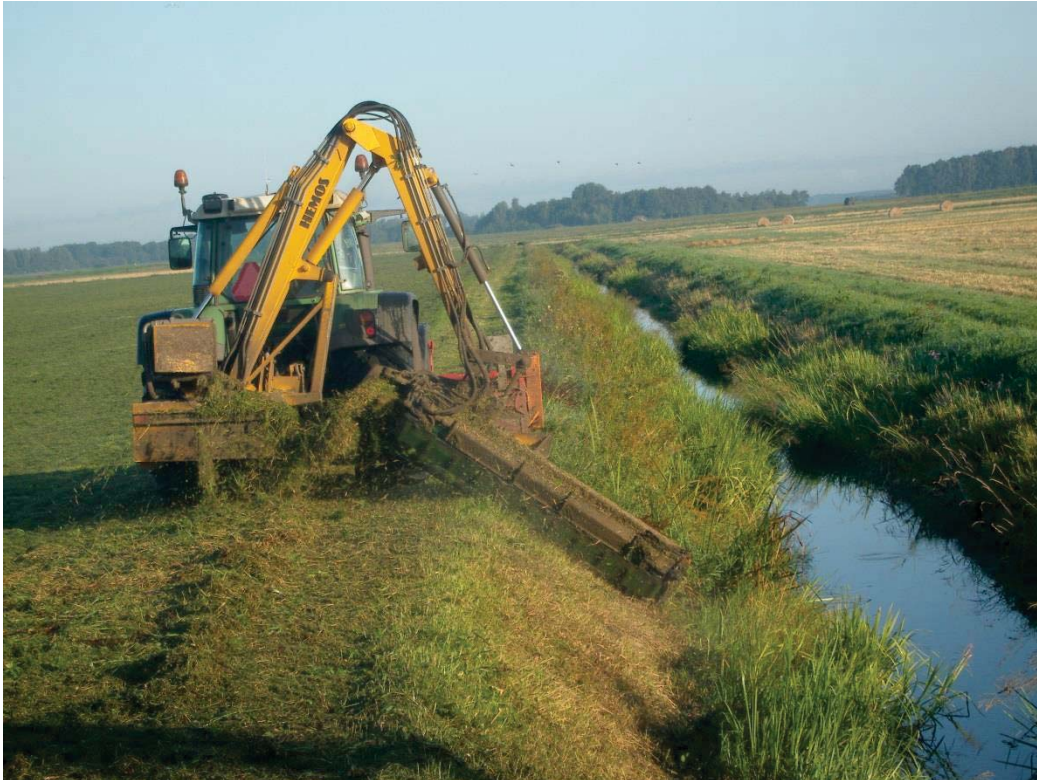
Afbeelding 8. Klepelen overstaand talud in herfst van proeftraject Eexterveen (Foto: Marit Houtsma)

We beschermen daarom (delen van) de taluds jaarrond. Bij de laatste onderhoudsronde (veelal na september) wordt één van de twee taluds gemaaid (geklepeld) en het maaisel afgevoerd naar het

onderhoudspad en wanneer nodig verwerkt (afbeelding 8). Het jaar daarop wordt dit omgewisseld zodat een ruigte/grasvegetatie op het talud in stand blijft en boomopslag wordt voorkomen. Boomopslag kunnen we niet toestaan vanwege de belemmering van het onderhoud.

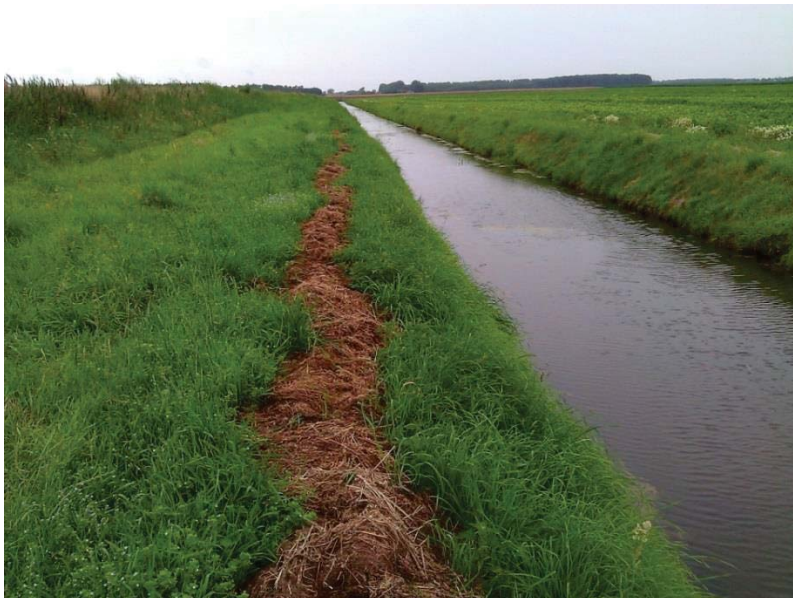
Afbeelding 9. Normaal onderhoud voor proeftraject Woldendorp (Foto: Paul Hendriks)

In een twee jaar durende onderhoudsproef zijn de onderhoudsconcepten uitgevoerd en beoordeeld. We onderzochten of dit uitvoerbaar was met onze eigen onderhoudsdienst en het beschikbare materieel. Van elkaars werkpraktijk leren was daarbij een wezenlijk onderdeel. Voor de proef zijn 6 watergangen met verschillende abiotische omstandigheden geselecteerd, elk met een lengte van ongeveer 2 km (zie voor een beeld van de watergangen in de proef de afbeeldingen 5, 8, 9, 10, 11). Daarvan is per watergang een deel onderhouden zoals dat regulier gebeurt ('normaal') en een deel onderhouden conform de beschreven concepten ('aangepast'). Zie afbeeldingen 9 en 10.

- onderhoudspaden: kort klepelen, doorgaans 2 tot 3 maal in groeiseizoenen vanaf mei.
- taluds: beide klepelen voorafgaand aan maaiharken en maaikorven natte profiel, 2 tot 3 maal in groeiseizoenen vanaf mei
- natte profiel: maaiharken voorafgaand aan maaikorven
- natte profiel: bij begroeiing > 75% in groeiseizoenen vanaf mei watergang volledig schoon maaikorven. Maaisel op het onderhoudspad en eventueel later verwerken.

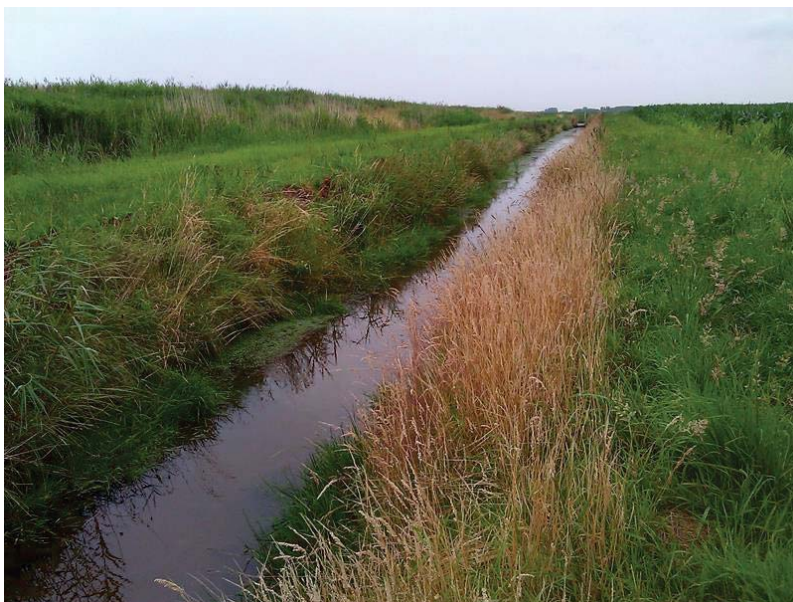
Afbeelding 10. Aangepast onderhoud voor proeftraject Woldendorp (Foto: Paul Hendriks)

- onderhoudspaden: kort klepelen, minimaal 2 maal in groeiseizoen vanaf mei.
- taluds: in de herfst éézijdig vegetatie op onderhoudspad klepelen; het jaar daarop andere talud klepelen.
- natte profiel: maaikorven bij begroeiing > 75% vanaf mei, alleen geul in midden, stroken van minimaal 25% laten staan. Maaisel op onderhoudspad en eventueel later verwerken.

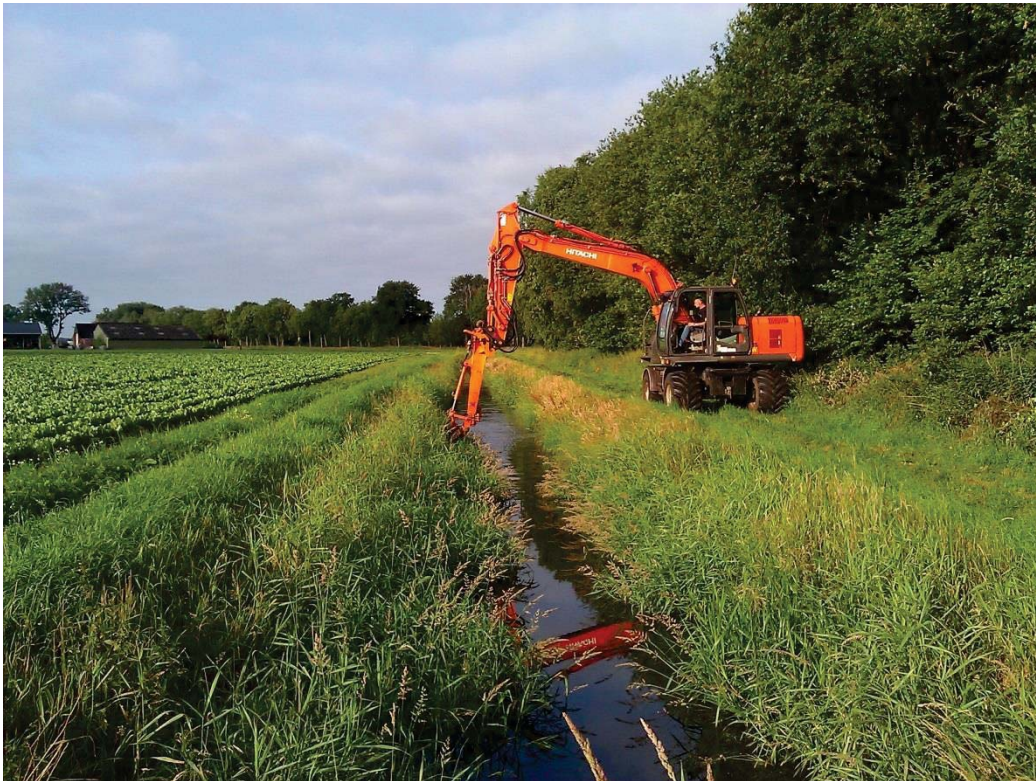
Afbeelding 11. Maaikorven bij een begroeid talud op proeftraject Laudermarke (Foto: Paul Hendriks)

We hebben de proeftrajecten in het groeiseizoen tweewekelijks tot maandelijks bezocht. Daarbij is onder meer het begroeiingspercentage en de hoogte van de vegetatie op het talud en het onderhoudspad geschat. Daarbij bespraken we ook steeds de eventuele knelpunten met de onderhoudsmedewerkers. Het bleek daarbij dat maaikorven van een geul in het midden van de watergang heel goed mogelijk is zonder dat de begroeiing rond de onderinsteek en op het talud het zicht te sterk beperkte (afbeelding 11). Ook bleek dit niet meer tijd te kosten dan wanneer eerst het talud werd geklepeld en de onderinsteek gemaaiharkt. Daarmee kon effectief worden onderhouden zonder inzet van de maaihark.

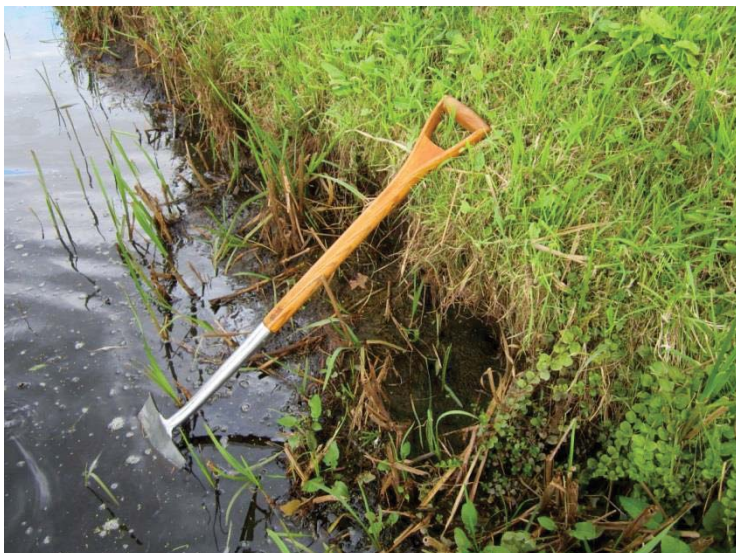
Afbeelding 12. Talud met uitgeholde onderinsteek in proeftraject Eexterveen (Foto: Melchior Leutscher)

De uitbreiding van helofyten langs de onderinsteek en onderkant van het talud in de proeftrajecten was opvallend. Bij de veldinspecties werd duidelijk hoe belangrijk deze planten zijn voor de stabiliteit van het talud. Doordat deze planten in de waterbodem en in de fluctuatiezone van het waterpeil wortelen, bieden ze stevigheid aan de met waterverzadigde onderkant van het talud (afbeelding 12 en 13).

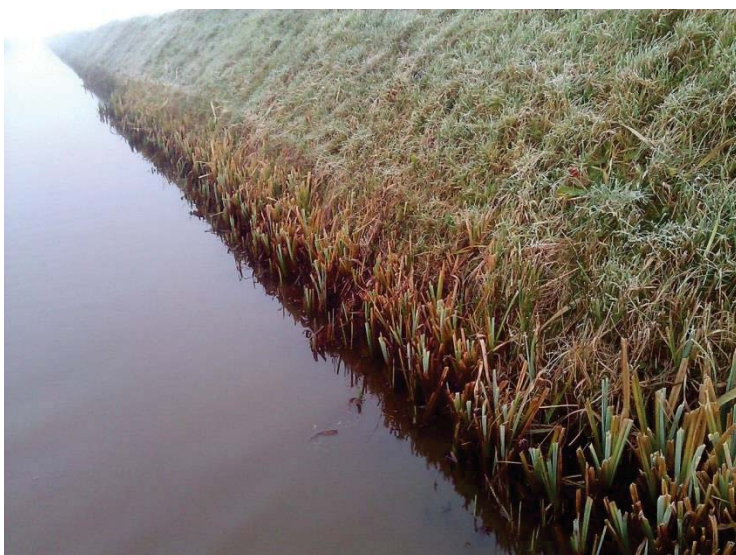
Afbeelding 13: Stevige onderinsteek door begroeiing met Oeverzegge in proeftraject Harkstede (Foto: Paul Hendriks)
